**SKRIPSI**

**STUDI PENILAIAN PERKERASAN JALAN MENGGUNAKAN METODE  
PCI (*PAVEMENT CONDITION INDEX*), BINA MARGA DAN  
*BENKELMAN BEAM***

**(Studi Kasus: Ruas Jalan Salatiga-Kedungjati Kecamatan Bringin,  
Kabupaten Semarang Jawa Tengah)**

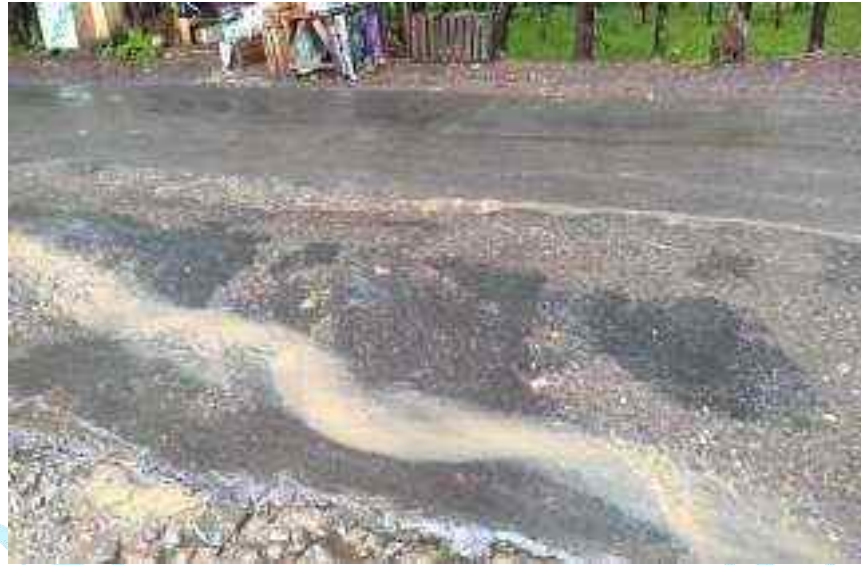
Kondisi lalu lintas yang padat, dan di beberapa titik tidak terdapat drainase untuk menampung genangan air menyebabkan kerusakan pada struktur perkerasan. Hal ini membuat kondisi permukaan jalan menjadi rusak dan bergelombang yang dapat mengurangi kenyamanan pengguna kendaraan yang melintasi jalan tersebut. Kerusakan yang terjadi pada jalan tersebut antara lain retak, amblas, bergelombang dan kerusakan yang disebabkan oleh tambalan seperti terlihat pada Gambar 1.1 dan Gambar 1.2.

Gambar 1. 1 Kerusakan Ambblas pada Ruas Jalan Salatiga-Kedungjati  
(Sumber : Dokumentasi Lapangan, Juni 2020)

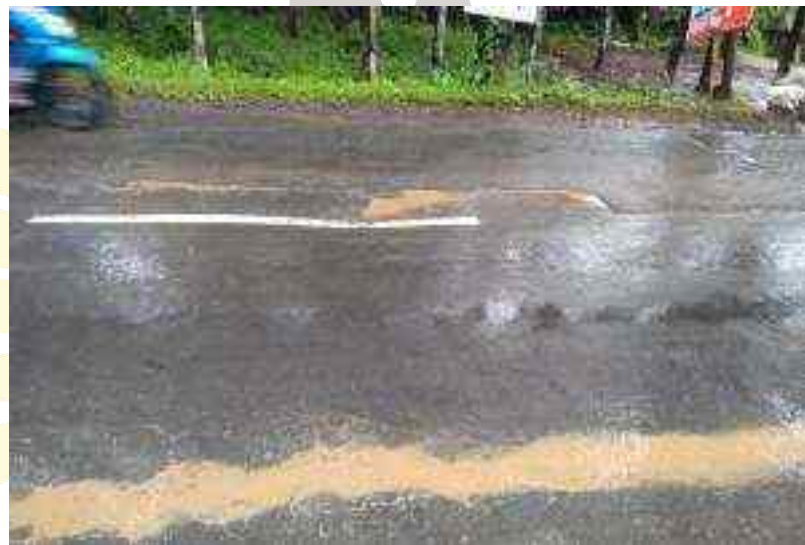
Gambar 1. 2 Kerusakan retakan rusak tambalan yang tergenang air  
(Sumber : Dokumentasi Lapangan, Juni 2020)
